Iltvindshændelser i vandløb sommeren 2018

Aarhus Å

Lyngbygård Å

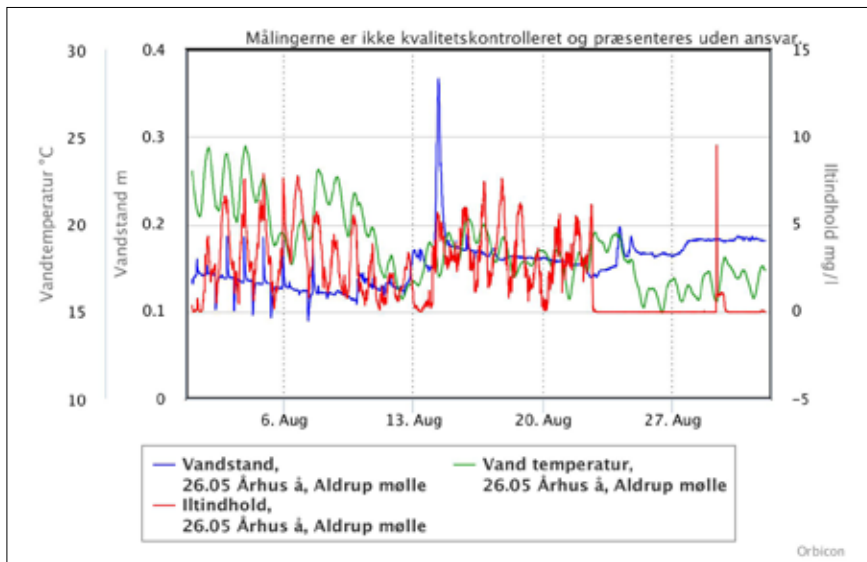
Selvom der på stationen blev registreret nogle korte perioder med iltvind hen over første del af sommeren, var det først i slutningen af august, at det for alvor gik galt (Fig. 2).

Det massive og langvarige iltvind begyndte den 22. august, hvor vandets iltindhold i løbet af meget kort tid faldt til nul og forblev der de følgende dage.

Figur 2. Oversigt over vandstanden, iltkoncentrationen, og temperaturen i Aarhus Å nedstrøms Solbjerg Sø sommeren 2018. Kilde: Vandløbssiden - www.hydrometri.dk.

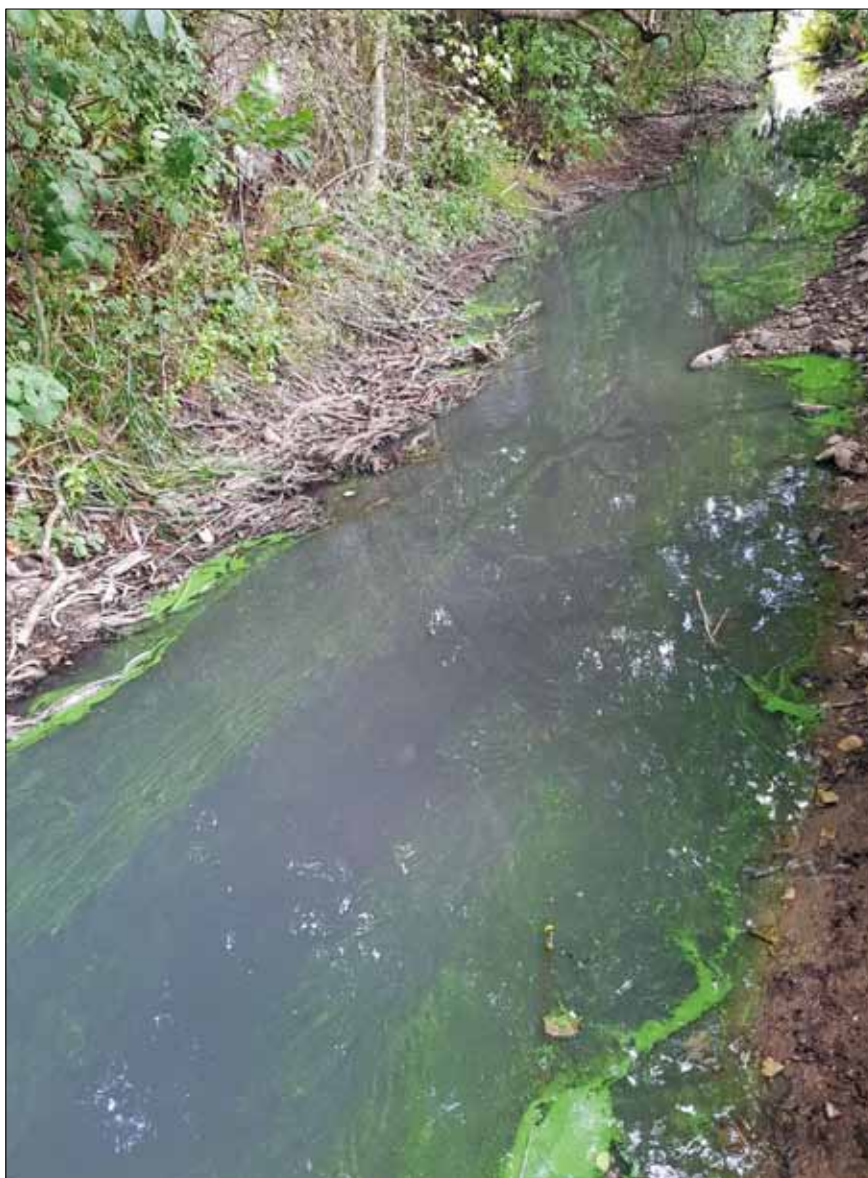
Stationen er en online-station, og hændelsen blev derfor hurtigt registreret af de ansvarlige for driften af stationen. Der var uvished om, hvorvidt det totale iltvind kunne være resultat af en apparatfejl, og der blev derfor gennemført et servicebesøg på stationen. Her kunne der konstateres to ting: med en håndbåren iltmåler kunne det konstateres, at iltsonden målte korrekt, og med øjne og næse kunne det konstateres, at åens vand på målestationen var helt mælket, at åens bund var dækket af grønne og hvidlige, slimede belægninger (Fig. 3), og at der på stedet lugtede

fælt af råddenskab.

Eftersom der ikke blev gennemført detaljerede undersøgelser til afdækning af årsagen, må denne søges ved kvalificeret gæt. Og her er det heldigvis ikke så vanskeligt at pege på en meget sandsynlig årsag.

Som følge af sommerens varme og solrige vejr opstod der i Stilling-Solbjerg Sø, i lighed med mange andre danske søer, gunstige forhold for opblomstring af blågrøn-alger. Mens de er i vækst, findes de opblandet i de øverste vandmasser og kan danne vandblomst (Fig. 4). Når de henfalder, samles de typisk i et lag på overfladen og bliver efterfølgende skyllet

Figur 3. Udseendet af Aarhus Å ved målestationen nedstrøms Solbjerg Sø i forbindelse med iltsvindet i august 2018. Foto: Karl Henrik Laursen.

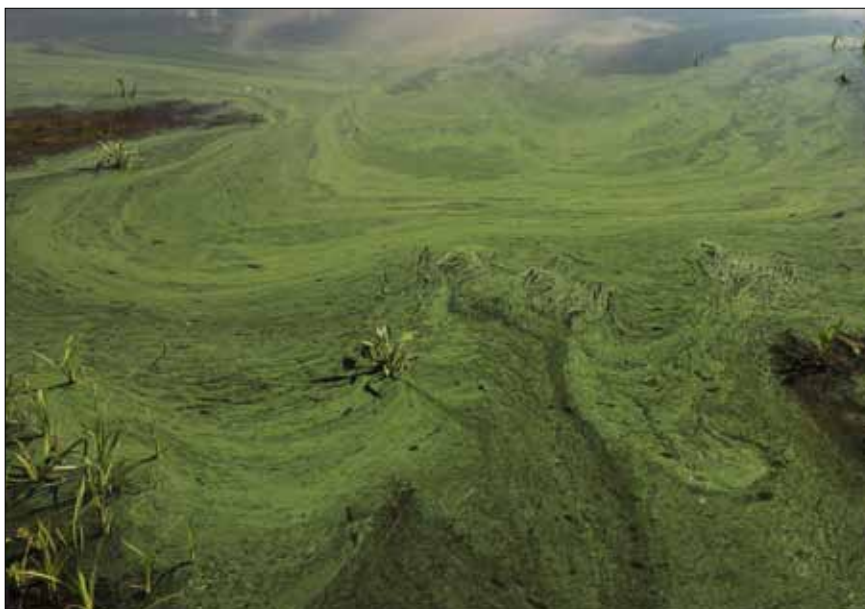
Figur 4. Eksempel på sammenskyllede blågrønalger (vandblomst) ved bredden af sø. Foto: Bjarne Moeslund.

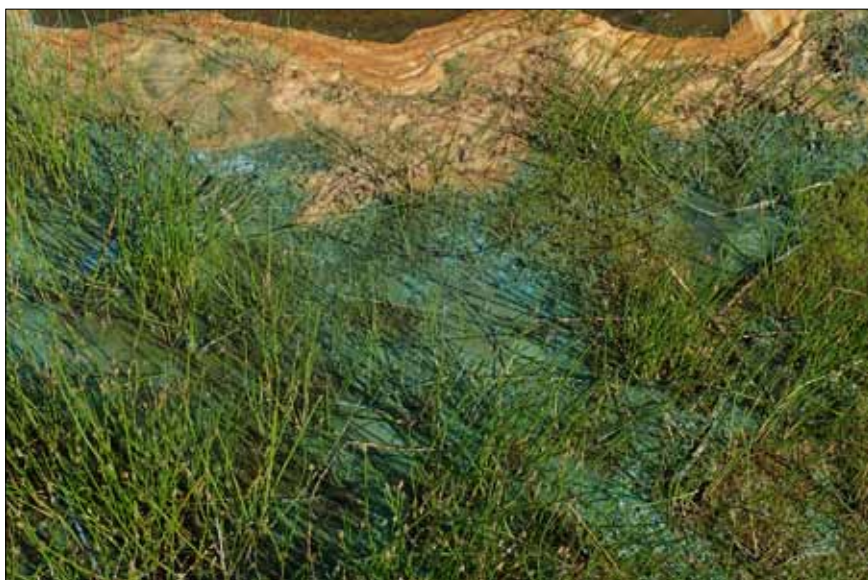
op på søernes bredder. Her ligger de først som et tykt cyangrønt lag (Fig. 5), og siden et mere hvidligt lag med en meget karakteristisk lugt af råddenskab.

Figur 5. Eksempel på lag af opskyllede, rådne blågrønalger på søbred. Foto: Bjarne Moeslund.

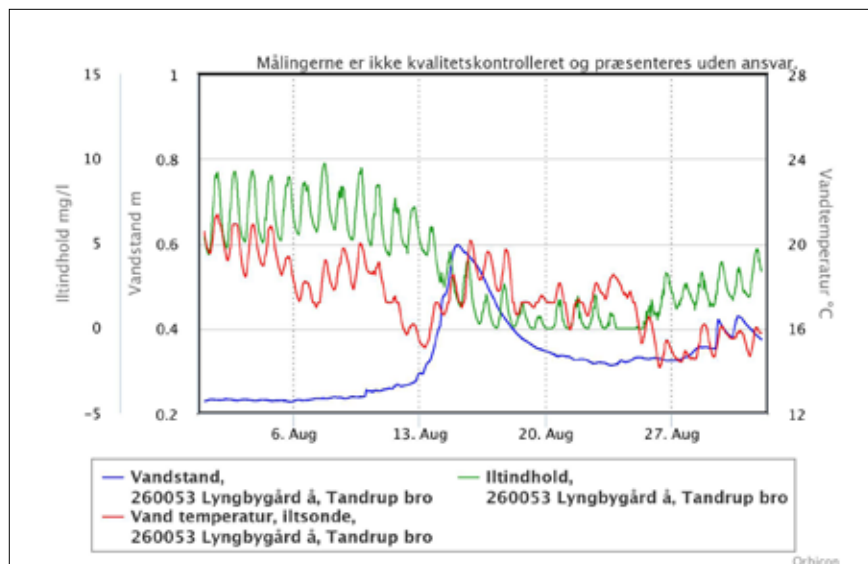
Iltsvindet synes umiddelbart at være blevet udløst af den store mængde nedbør, der faldt på Århuseggen den 13-14. august /1/, og som affødte en hurtig og kraftig vandstandsstigning i åen. Og som det ses af figur 7, skete der

samtidig med faldet af iltkoncentrationen en markant øgning af vandtemperaturen i åen.

I forbindelse med de små mængder regn blev der tilført nyt, køligt vand til åen, hvilket sammen med at solindstrålingen mindskedes førte til, at vandtemperaturen i åen faldt. Man skulle på den baggrund forvente, at vandtemperaturen i åen ville være faldet yderligere i forbindelse med den kraftige regn den 13-14. august, men det modsatte skete, og vandtemperaturen nåede en overgang op på over 20 grader Celsius, inden den begyndte at falde.

Denne stigning af temperaturen tolkes som udtryk for, at der i forbindelse med den kraftige regn blev tilført store mængder varmt overfladevand til åen, formodentlig især fra de lavtliggende arealer i ådalen opstrøms Tandrup Bro, hvoraf nogle formodentlig var vanddækkede allerede forud for regnen.

Figur 7. Oversigt over vandstanden, iltkoncentrationen og temperaturen i Lyngbygård Å ved Tandrup Bro. Kilde: Vandløbssiden - www.hydrometri.dk.

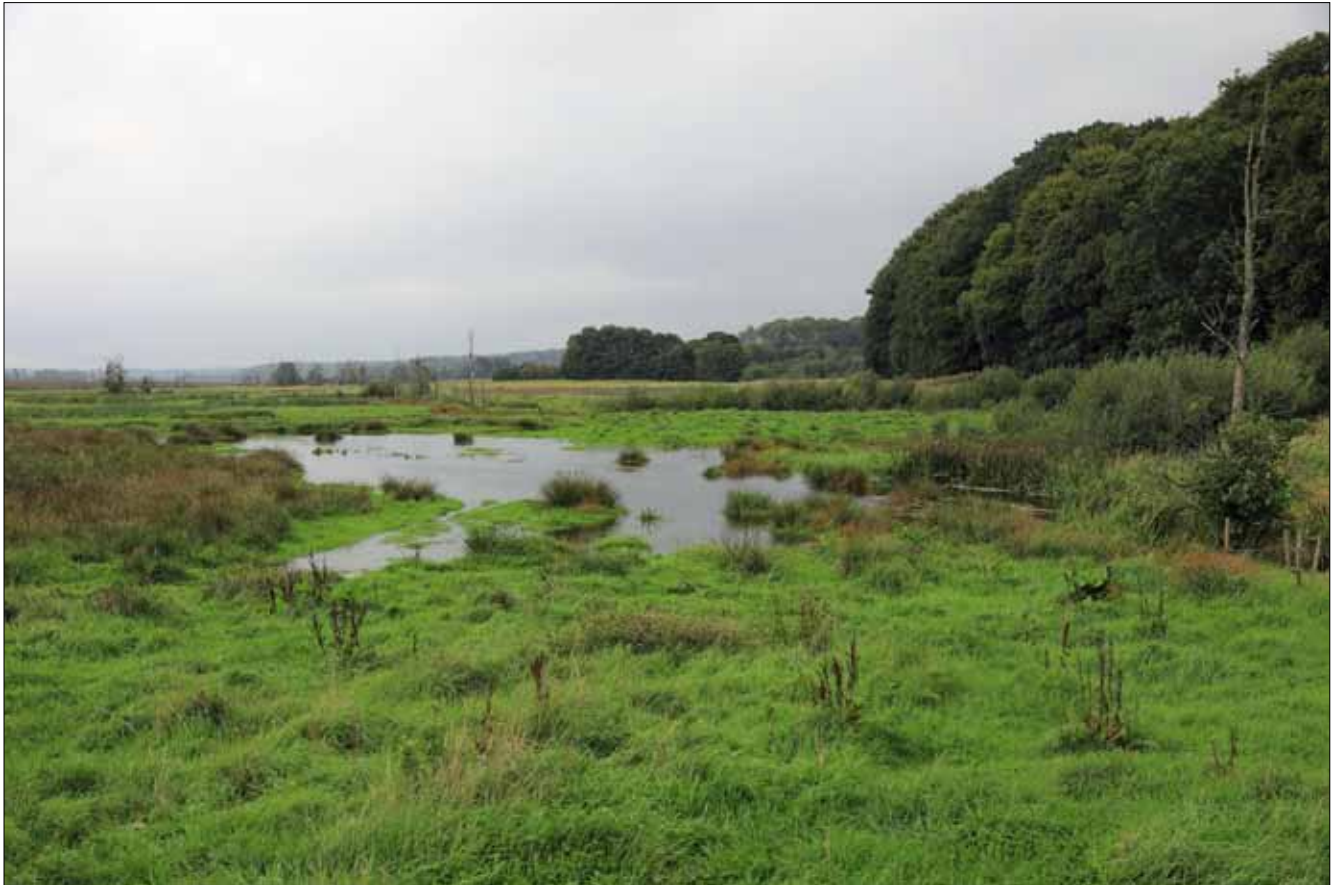
Der er ikke i forbindelse med iltsvindt foretaget detaljerede undersøgelser af områderne opstrøms målestationen, men det skønnes ud fra omfanget af vand på terræn (Fig. 8), at vand fra åen som følge af vandstandsstigningen begyndte at strømme ind på de lavtliggende arealer omkring åen. Herved er der formodentlig sket flere ting, hvoraf vi tilskriver strømmingen af åvand hen over de ånære arealer, gennem alternative strømningsveje på terræn, størst betydning.

Iltvindshændelsen i Lyngbygård Å i august 2018 har store lighedstræk med iltvindshændelser i Lindenberg Å i 2005 og 2007 /2/, /3/, /4/ og i Alling Å i 2014, og det vurderes på den baggrund, at iltvindshændelsen i Lyngbygård Å i hovedtræk kan forklares af pludselig oversvømmelse og gennemstrømning af de ånære arealer med åvand, sandsynligvis forstærket af, at oversvømmelsen skete på langvarigt udtøret og sprækkefyldt lavbundsjord.

Figur 8. Eksempel på oversvømmelse ved Lyngbygård Å, hvor en del af åens vand strømmer fra åprofilet ind på engen og gennem en svag lavning i engen strømmer tilbage til åprofilet ca. 100 meter længere nedstrøms. Foto: Bjarne Moeslund.

Risikoen for kritiske iltvind i forbindelse med sommeroversvømmelser i ådalene bør derfor tages med i projekteringen, når der etableres vådområder til næringsstoffjernelse, når vandløb genslynges, når ådalene tænkes ind i klimatilpasningen og når den daglige vedligeholdelse af vandløbene besluttet. Dermed gentager vi den anbefaling, der allerede for ti år siden blev fremsat på grundlag af iltvindshændelserne i Lindenberg Å /3/. Og anbefaler samtidig, at man som første skridt iværksætter overvågning af iltkoncentrationen og temperaturen i vandløb med potentiel risiko for iltvindshændelser.
