Birkesø – når klart vand ikke er nok

Vandplanter kræver klart vand. Det er derfor logisk, at der stilles krav til vandkvaliteten og algemængden i søer. I Birkesø ved Viborg har det vist sig, at en forbedring af vandkvaliteten nok kan sikre opfyldelse af vandområdeplanens målsætning for søen, men ikke genskabe den som "lobeliesø" på grund af tilgroning i bredzonen. I efteråret 2016 blev søen derfor restaureret ved fjernelse af rørskov, træer og slam i bredzonen, og den oprindelige sandbund blev blotlagt.

HENRIK SKOVGAARD, BJARNE MOESLUND
& KJELD SCHRØDER THOMSEN

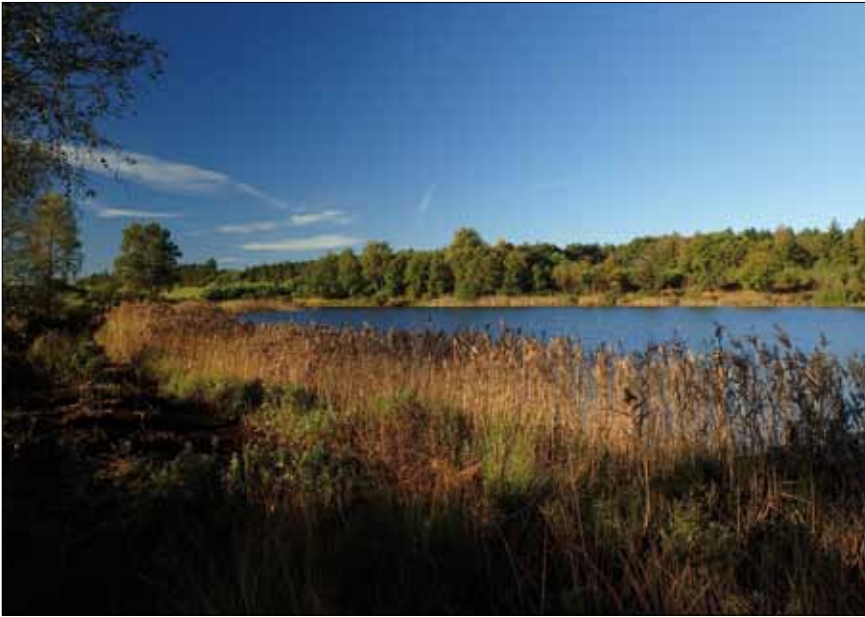
Fig. 2. Østbredden af Birkesø set i retning mod syd før restaureringen.

dybde samt tætte bevoksninger af græsser, siv, buske og træer over vandlinjen, se fig. 2. Her var den sandede søbred tilmed dækket af et tykt, tørret lag af planterester.

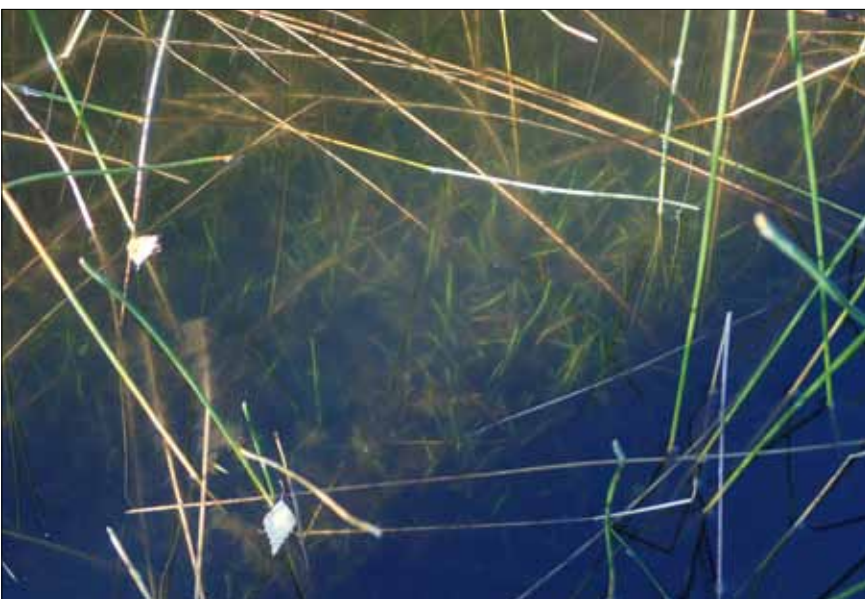
Fig. 3. I bunden af åbne bevoksninger af Almindelig Sumpstrå vokser søens sidste store bevoksning af Strandbo.

Søens bredzone var derfor stort set uden forudsætninger for forekomst af de typespecifikke planter som Tvepibet Lobelie, og selv den mest robuste af grundskudsplanterne – Strandbo – forekom kun sporadisk og især, hvor bredzonen var bevokset med lysåbne bestande af Almindelig Sumpstrå, se fig. 3.

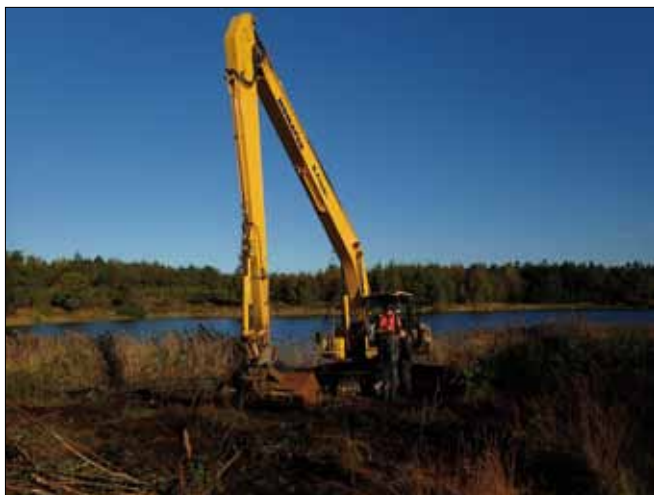
Fig. 4. Gravemaskine med åben skovl til afgravning af rørskov og senere afretning af brinker.

Den projekterede restaurering af søens bredzone blev gennemført i oktober-november 2016. Elementerne i anlægsarbejdet fremgår af boks 1. Gravearbejdet blev gennemført med en gravemaskine med en 15 meter lang arm, se fig. 4. Med denne maskine var det muligt at

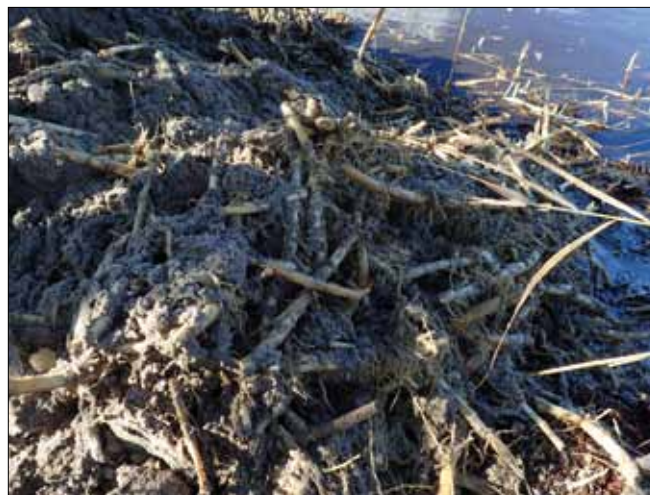
Fig. 5. Eksempel på afgraved overfladesediment med indhold af aflejret slam og jordstængler fra Tagrør.

køre i et spor umiddelbart oven for vandlinjen og herfra række ud til rørskovens yderkant og afgrave det øverste lag af bunden med dets indhold af rødder, jordstængler og slam, se fig. 5.

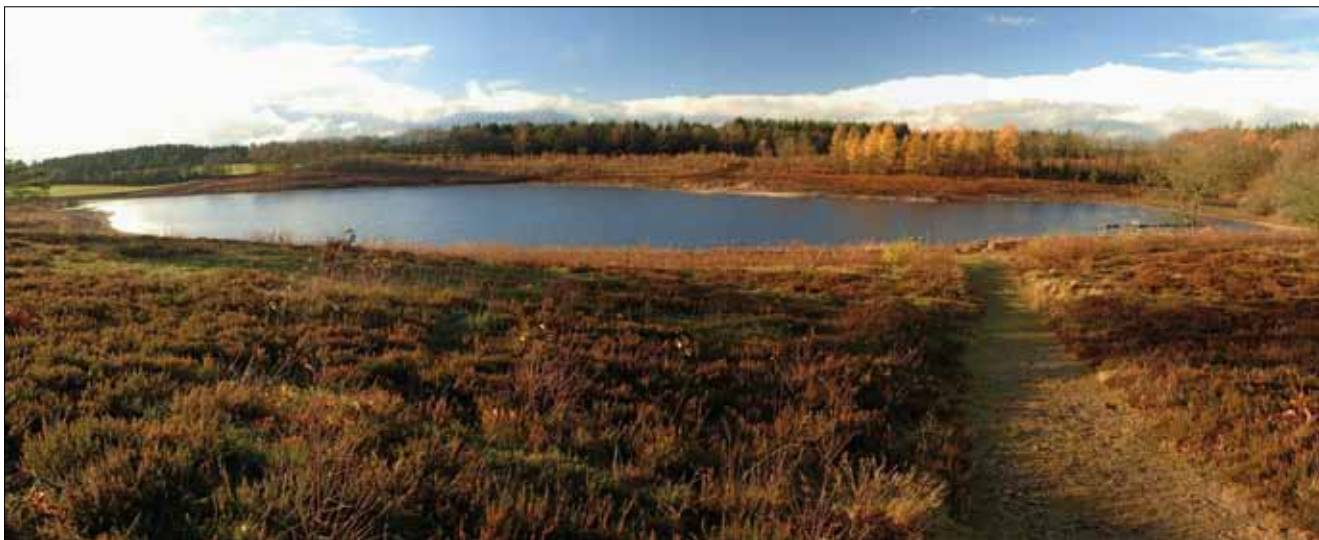
Fig. 6. Udsigt over den restaurerede Birkeseø fra skråningen NØ for søen.

træerne omkring søen, se fig. 6. Søens bredzone er efter afgravningen af bredvegetation og aflejringer præget af blotlagt fast sandbund, se fig. 7 og fig. 8.

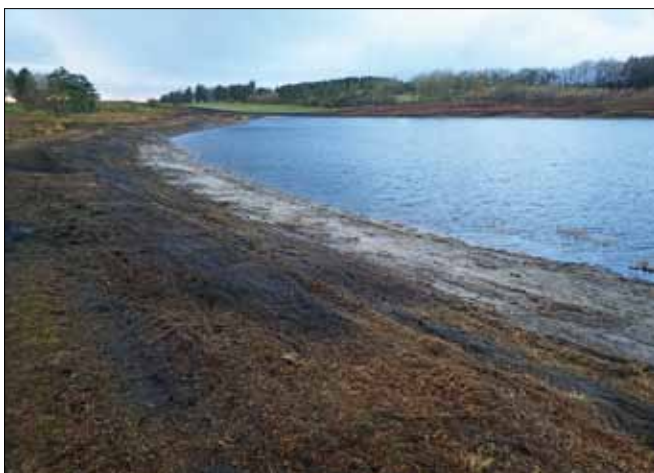
Fig. 7. Østbredden af Birkeseø set i retning mod syd efter restaureringen. Sammenlign med fig. 2.

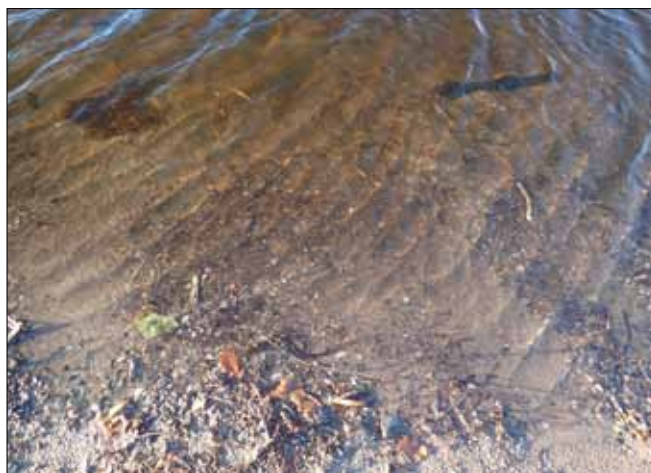
Fig. 8. Nærbillede af den blottede sandbund, som nu er tilgængelig for Tvepibet Lobelie m.fl.
