Membraner til genopretning af højmoser

Vandstandsende membraner er et godt bud på en effektiv løsning til at genoprette højmoser i Danmark. HDPE plast-membraner er prisbillige, virksomme og langtidsholdbare. Membraner kan tilbageholde den nedbør, som falder i mosen og hæve vandstanden lokalt, uden at vandstandshævningen påvirker naboer, landbrugsjord m.v. udenom mosen.

LINE STRANDHOLM MAGNUSSEN &
NIELS RIIS

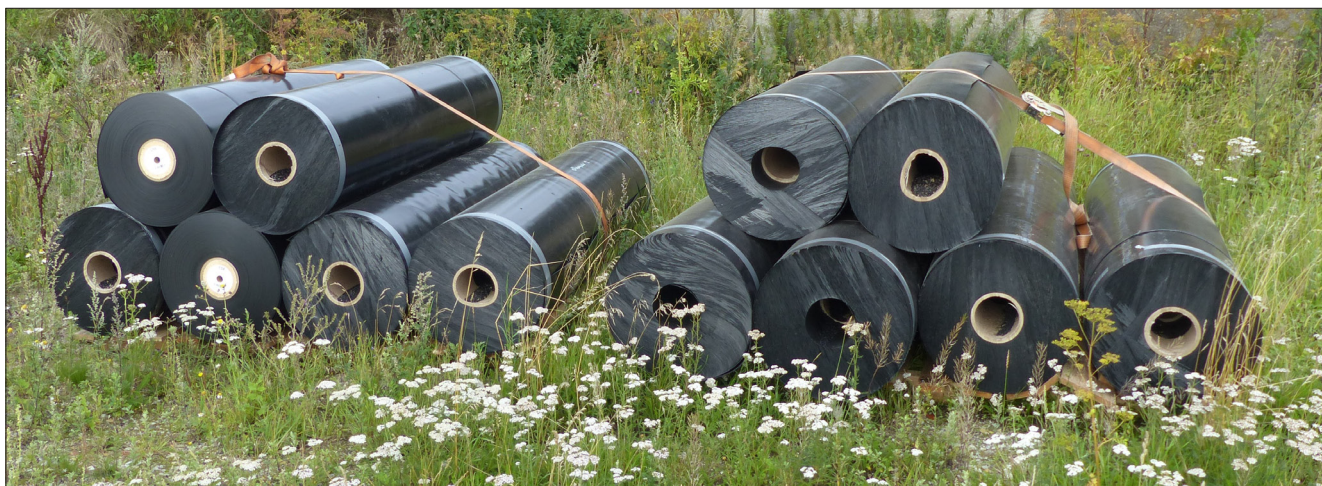
Foto 1: HDPE plastmembraner 1,5 mm leveret i ruller af 1,4-2,5 meters højde (Foto: NaturRådgivningen A/S)

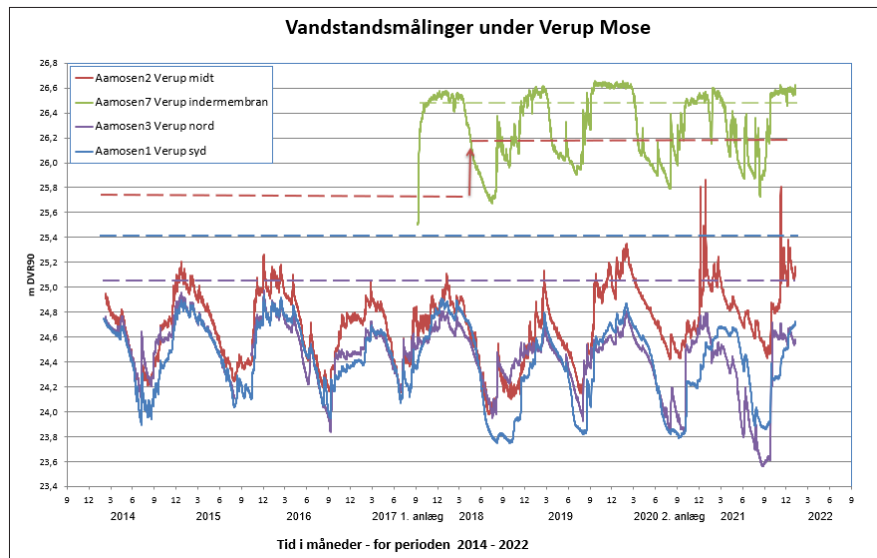
Figur 5. Vandstandsdata fra 4 målestationer i Verup Mose. De stiplede linjer angiver koterne for jordoverfladen omkring målestationerne. Ved anlægsarbejder i 2017 blev der i tørvegravnen omkring målestation 2 fyldt op med 0,5 meter tørv fra det centrale område.

Resultatet af anlægsarbejderne i 2017 med isætning af skot, spuns og membraner blev en øjeblikkelig vandstandshævning i tørven på de indre dele af moserne (Fig. 5).

bageholdelsen i den centrale del af mosen (Fig. 5, Aamosen 7). Om vinteren er vandtilbageholdelsen til/på terræn. Det skyldes, at målestationen er placeret i en forsænkning, hvor der blev afskrabet 15-20 cm tør førne under en tidligere granplantage. Ligesom i resten af mosen falder vandstanden hen over sommeren med 70 cm. Så umiddelbart er fordampningen fra den helt åbne moseflade i Verup Mose på niveau med fordampningen via trævegetationen i Sandlyng Mose.

I efteråret 2020 blev der lavet forstærkende tiltag med ekstra membranstykker og spuns på østsiden af Verup Mose, som gerne skulle påvirke vandtilbageholdelsen i mosen positivt. Her 1,5 år efter er der tegn på opfugtning omkring målestation nr. 2, som ligger på østsiden af den indre membran (Fig. 5, Aamosen 2).

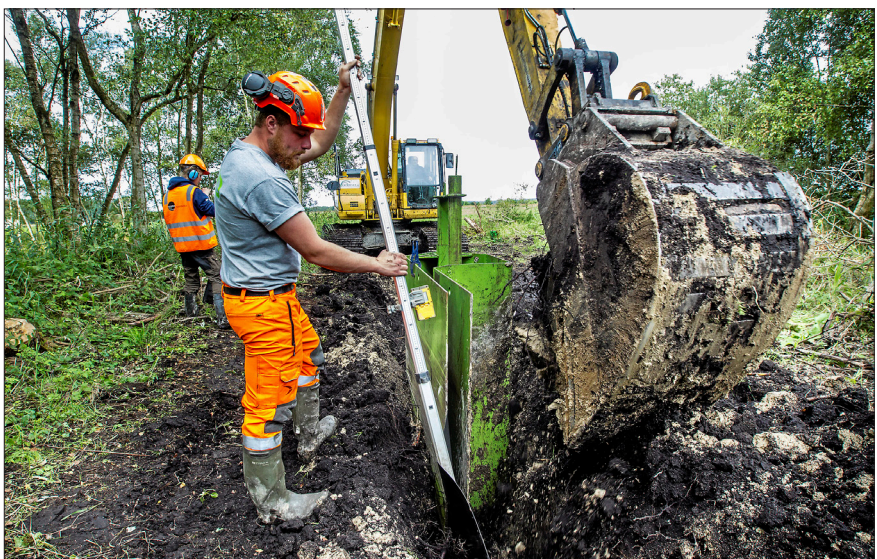
Foto 2: Nedgravning og udrulning af membraner ved hjælp af en specialdesignet membranudlægger (Foto: Anders Ole Olsen, Sjællandske Medier)
